大規模修繕工事 施工数量表

下地補修工事										
種別及び摘要	記号	単位	東面	西面	南面	北面	東バルコニー	南バルコニー	北バルコニー	合計
ひび割れ補修(0.3mm以上)

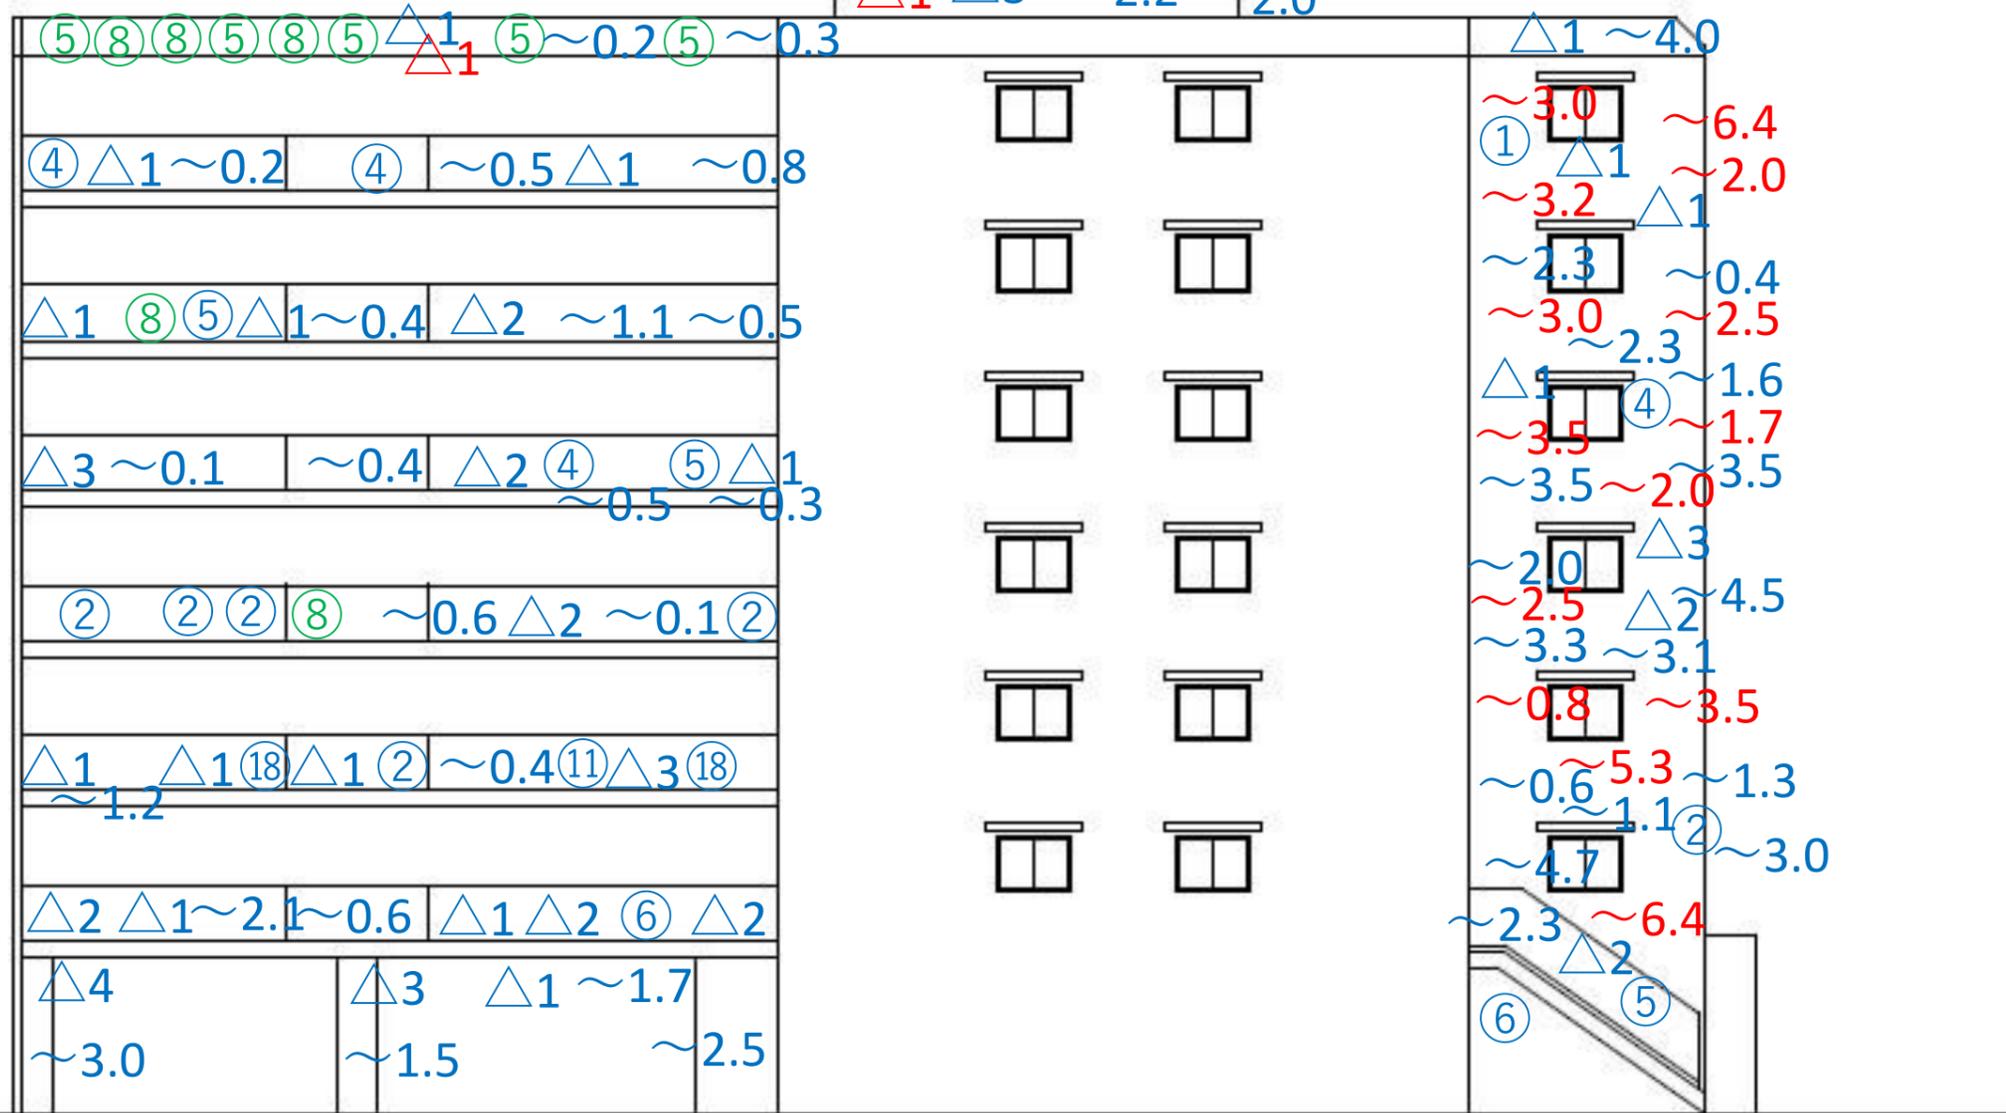
種別及び摘要	記号	単位	東面
ひび割れ補修(0.3mm以上)		m	45.8
ひび割れ補修(0.3mm未満)		m	86.3
モルタル浮き補修	①	穴	103
手摺天端浮き補修	①	穴	0
欠損補修 50×50		箇所	63
欠損補修 100×100		箇所	0
鉄筋爆裂補修 50×50		箇所	3
鉄筋爆裂補修 100×100		箇所	0
塗膜浮き補修 500×500	⑤	箇所	5
塗膜浮き補修 800×800	⑧	箇所	5

~0.5△2~1.0 △1
 ~1.5 △1 ~2.0
 ~1.5 ~5.0
 ~2.8 ~3.3 △1~2.0
 △5 △1
 △1 △3 ~2.2 △2
 ~2.0

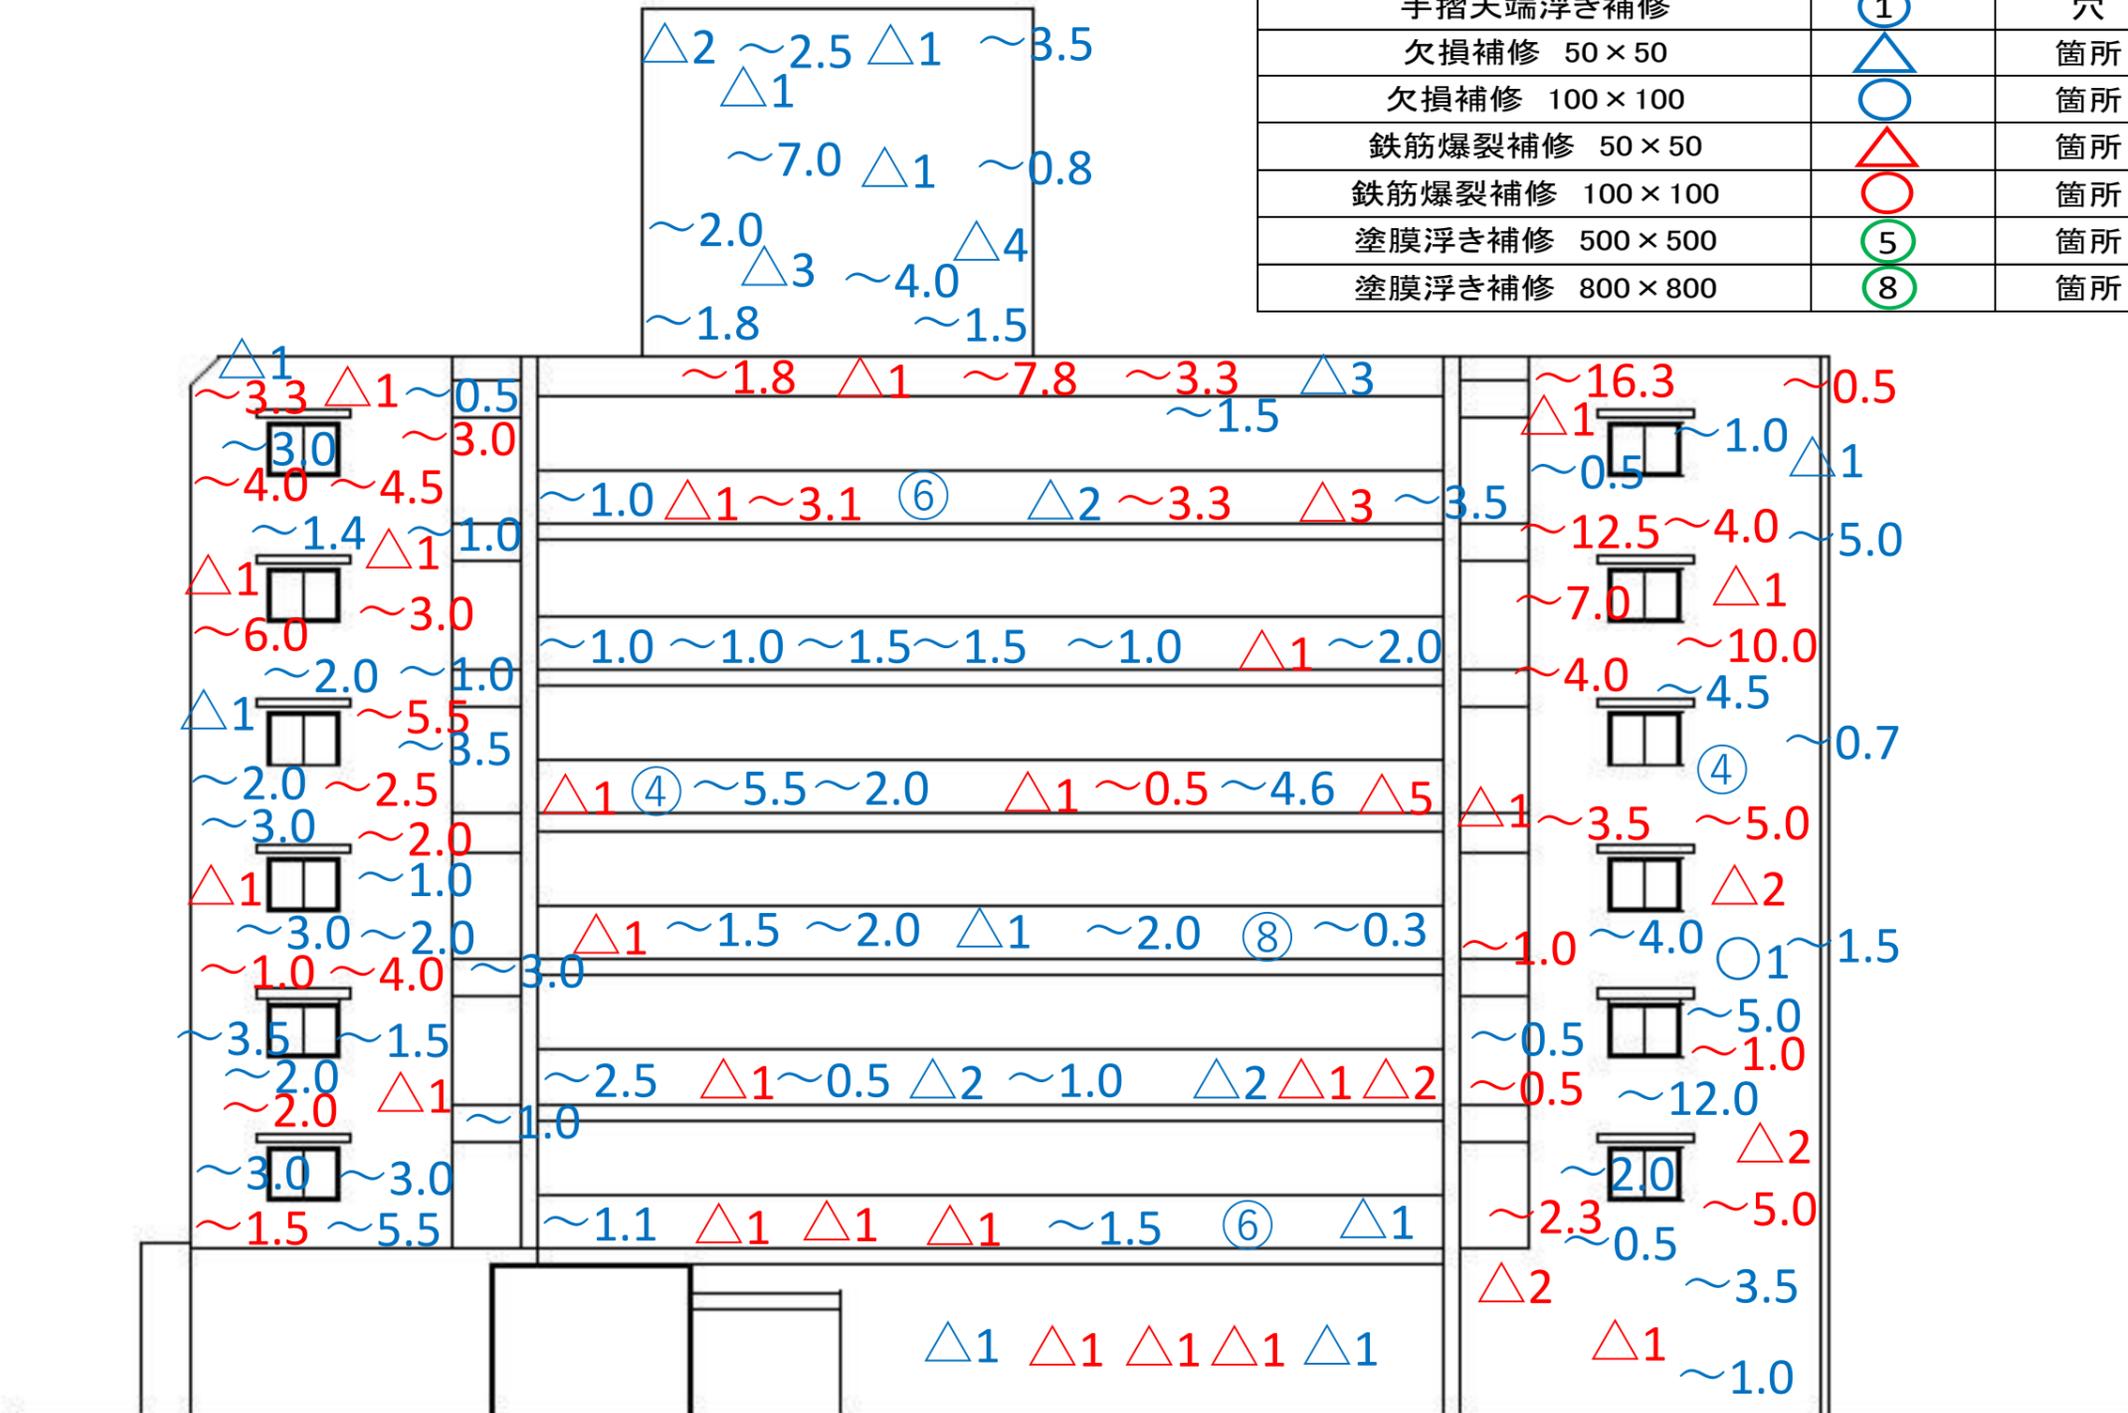
種別及び摘要	記号	単位	西面
ひび割れ補修(0.3mm以上)		m	134.7
ひび割れ補修(0.3mm未満)		m	149.2
モルタル浮き補修		穴	28
手摺天端浮き補修		穴	0
欠損補修 50×50		箇所	28
欠損補修 100×100		箇所	1
鉄筋爆裂補修 50×50		箇所	39
鉄筋爆裂補修 100×100		箇所	0
塗膜浮き補修 500×500		箇所	0
塗膜浮き補修 800×800		箇所	0

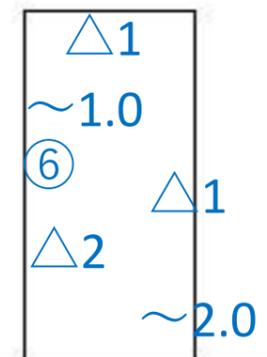
種別及び摘要	記号	単位	北面
ひび割れ補修(0.3mm以上)		m	34.9
ひび割れ補修(0.3mm未満)		m	75.4
モルタル浮き補修		穴	67
手摺天端浮き補修		穴	0
欠損補修 50×50		箇所	62
欠損補修 100×100		箇所	10
鉄筋爆裂補修 50×50		箇所	1
鉄筋爆裂補修 100×100		箇所	0
塗膜浮き補修 500×500		箇所	9
塗膜浮き補修 800×800		箇所	3

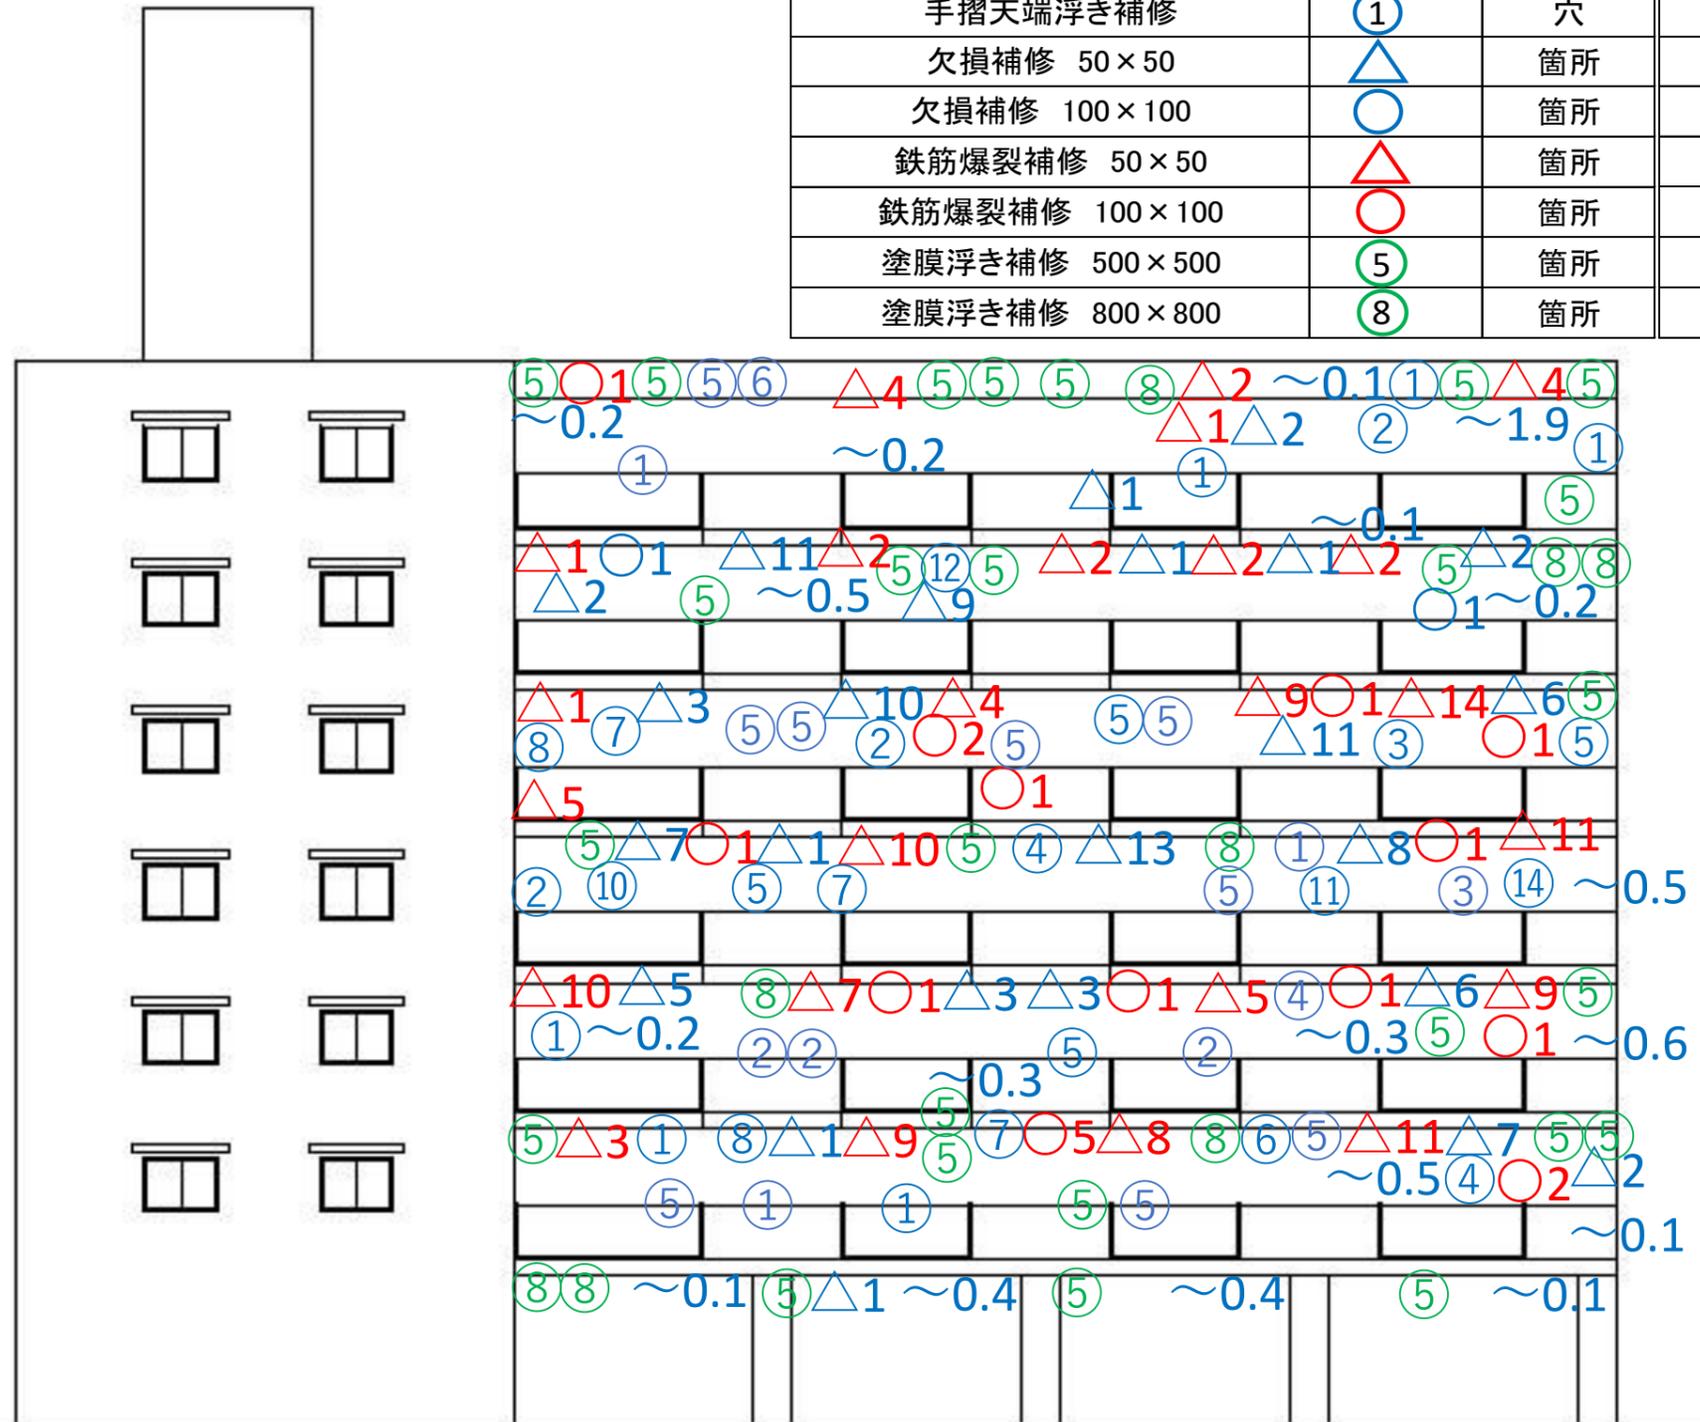
種別及び摘要	記号	単位	南バルコニー
ひび割れ補修(0.3mm以上)		m	0
ひび割れ補修(0.3mm未満)		m	6.7
モルタル浮き補修	①	穴	186
手摺天端浮き補修	①	穴	14
欠損補修 50×50		箇所	116
欠損補修 100×100		箇所	2
鉄筋爆裂補修 50×50		箇所	136
鉄筋爆裂補修 100×100		箇所	19
塗膜浮き補修 500×500	⑤	箇所	25
塗膜浮き補修 800×800	⑧	箇所	8

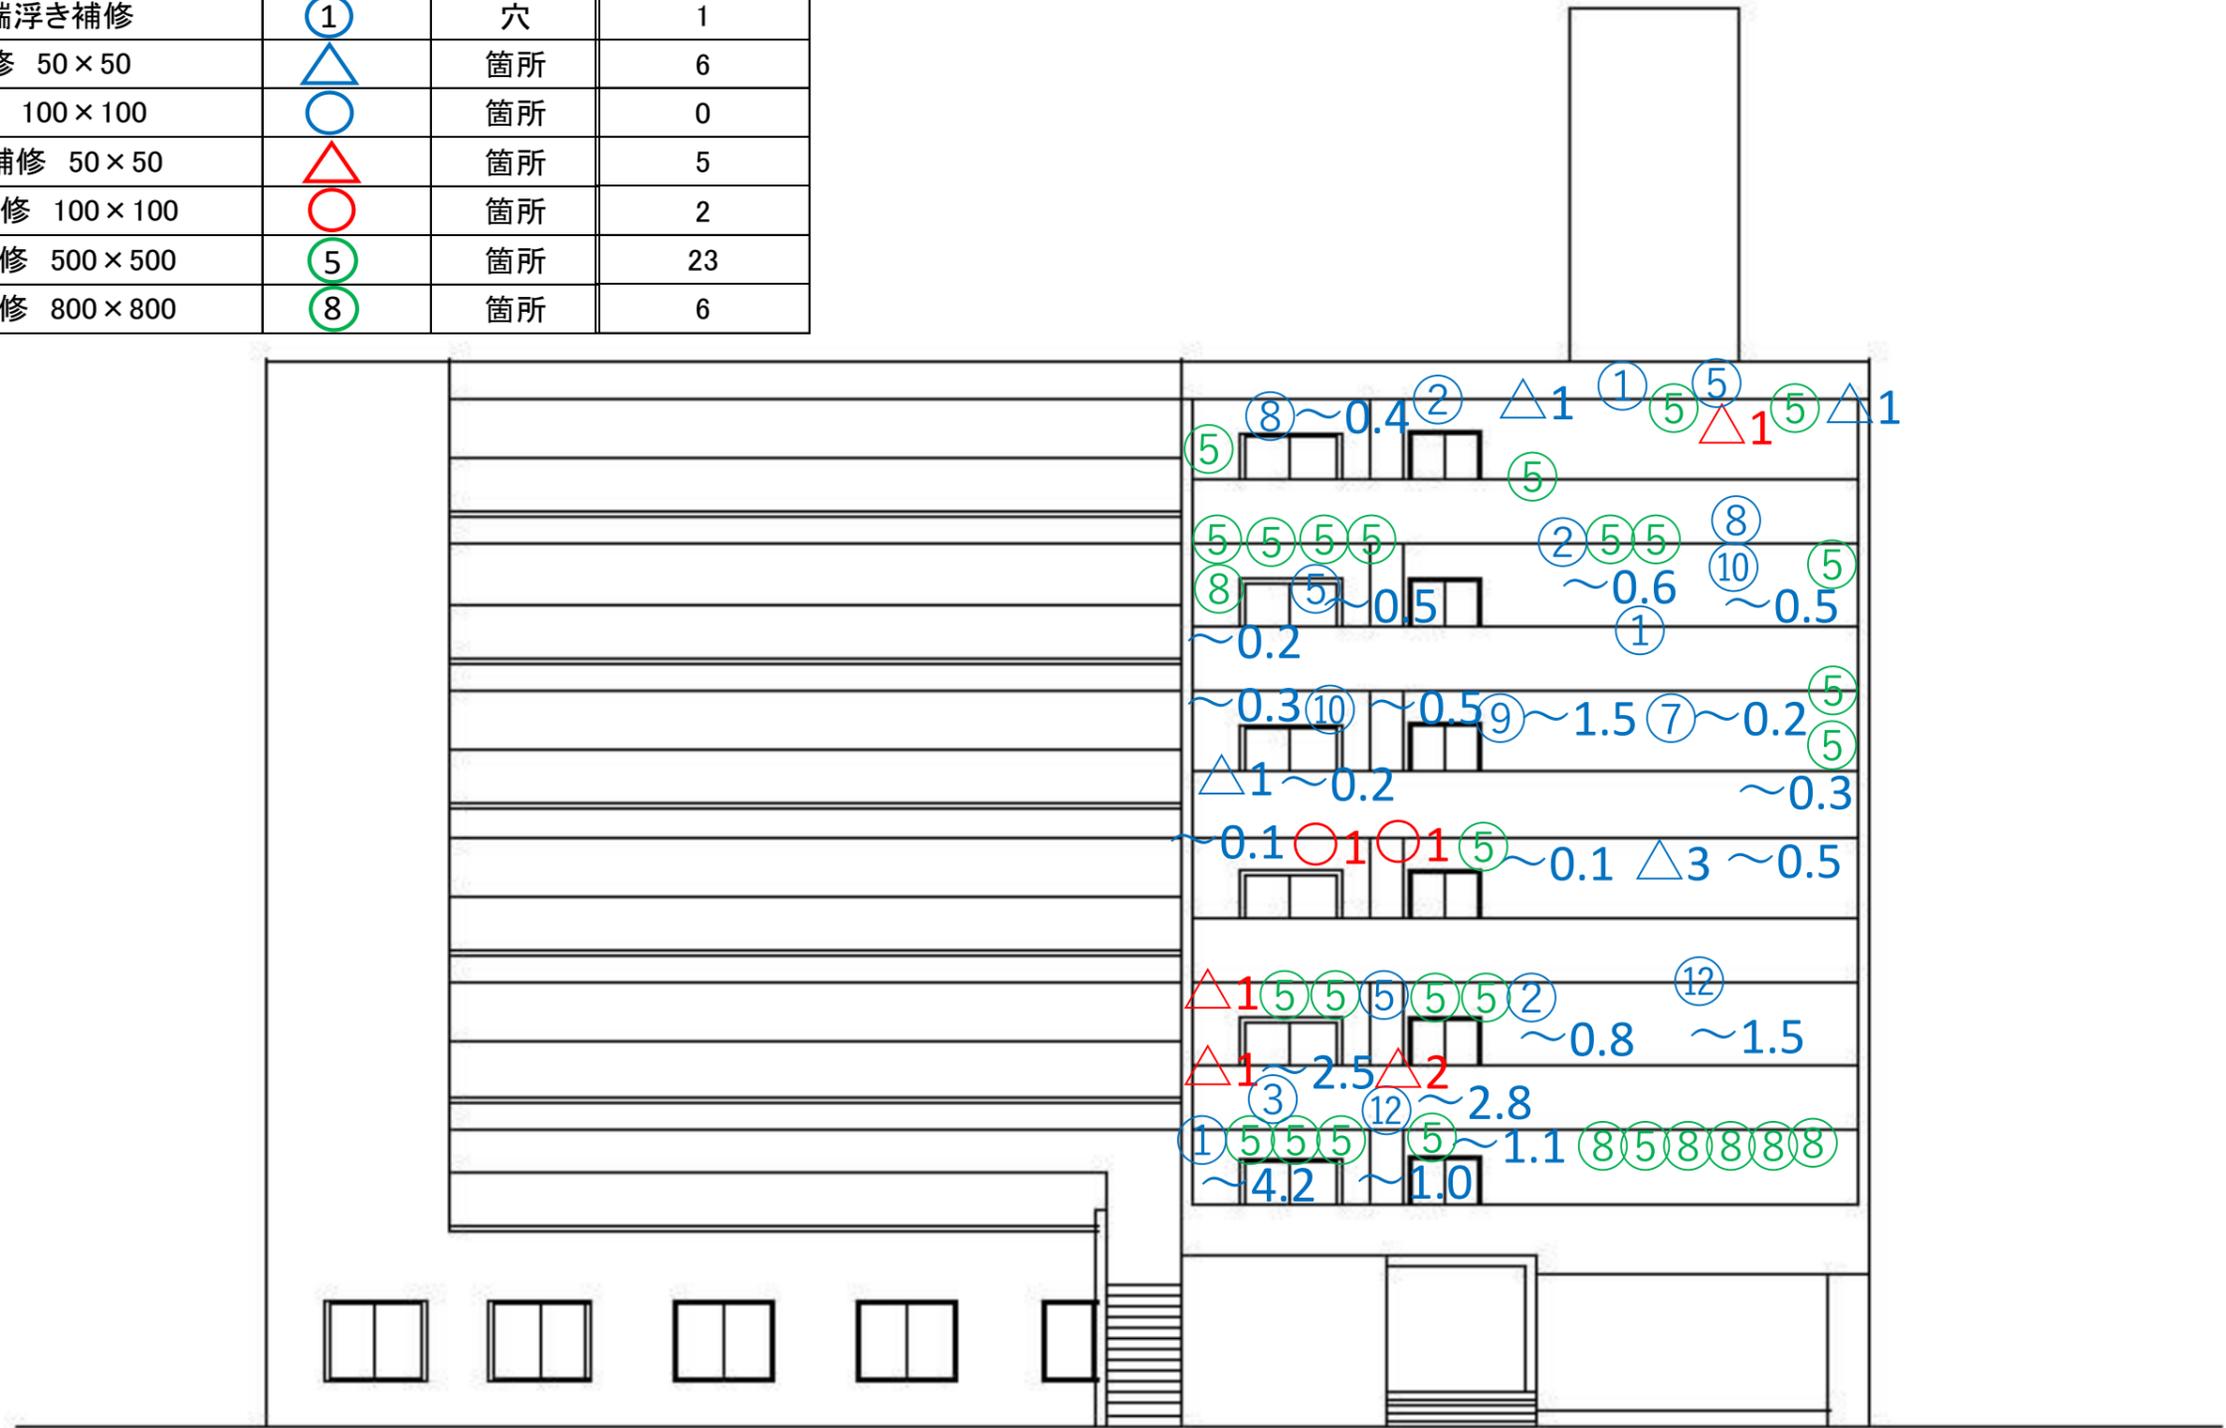
北面バルコニー

種別及び摘要	記号	単位	北バルコニー
ひび割れ補修(0.3mm以上)		m	0
ひび割れ補修(0.3mm未満)		m	19.8
モルタル浮き補修		穴	102
手摺天端浮き補修		穴	1
欠損補修 50×50		箇所	6
欠損補修 100×100		箇所	0
鉄筋爆裂補修 50×50		箇所	5
鉄筋爆裂補修 100×100		箇所	2
塗膜浮き補修 500×500		箇所	23
塗膜浮き補修 800×800		箇所	6
